**Bildtrommeleinheit magenta:** PART NO. 42918106

**OKI**

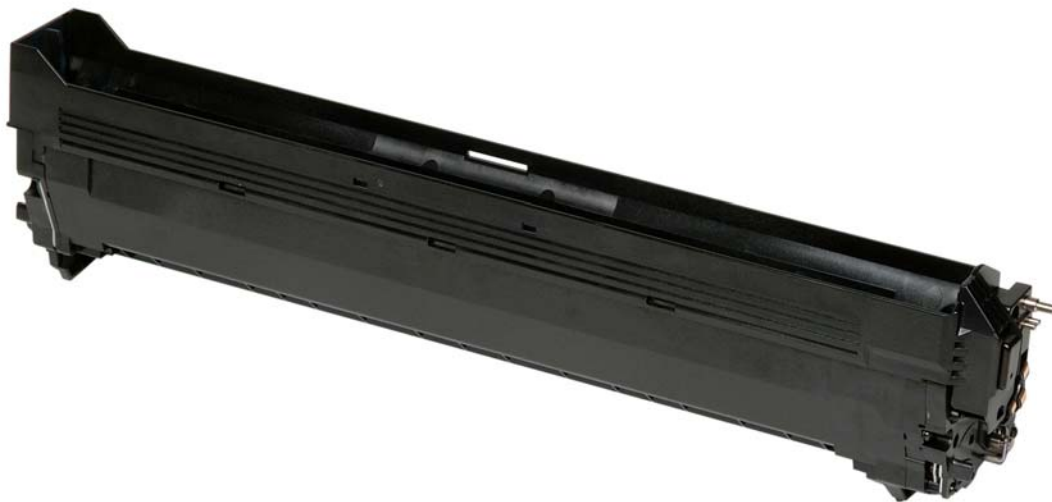
Die Bildtrommel im LED-Drucker ist mit einer photoempfindlichen Oberfläche beschichtet. Sie wird beim Druck negativ aufgeladen. Die LEDs belichteten die Bildtrommel, was zu Folge hat, dass sie sich an den belichteten Stellen neutralisiert. Da der Toner ebenfalls negativ geladen ist, haftet er lediglich an den neutralisierten Stellen.

- Tonerkassette und Bildtrommeleinheit werden separat gewechselt
- Dadurch Verringerung der Druckkosten
